LOS CARROS LIGEROS **STUART**

CARROS DE COMBATE

LOS CARROS LIGEROS STUART

Carros de combate n.º 58
Los carros ligeros Stuart

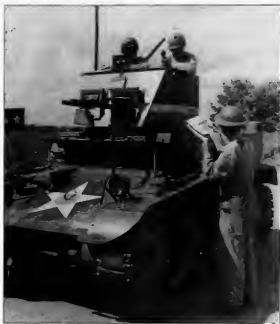
Automóvil de combate M1A1, vehículo de mando utilizado por el gral. div. George S. Patton, al mando de la 2.ª División Acorazada, en el curso de las maniobras del 3.º Ejército en 1941, en Louisiana. (Foto: Archivos Nacionales de EE UU.)

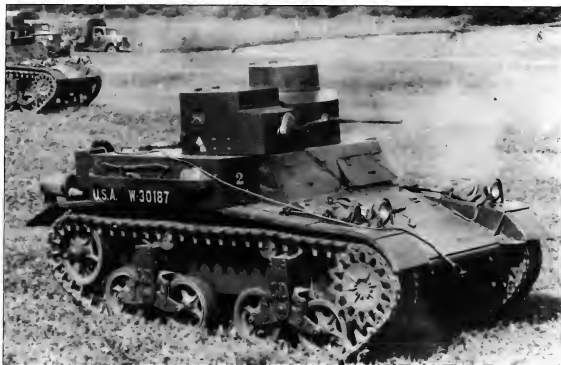
Carro de combate ligero M2A2 entrenando con infantería, verano de 1940. Obsérvese la insignia de la torre: los fusiles cruzados de latón de la infantería sobre una placa azul, encima del triángulo amarillo-rojo-azul de la Fuerza Acorazada. (Foto: Archivos Nacionales de EE UU.)

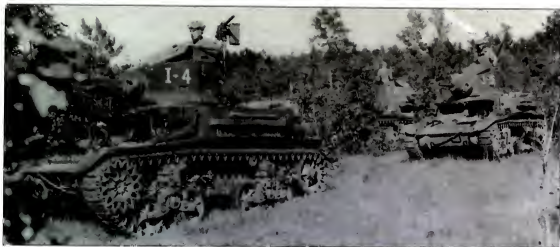
Carros de combate ligeros M2A4 del 66.º Reg. Acorazado, 2.ª Div. Acorazada, durante las maniobras de 1941 en Louisiana. (Foto: Archivos Nacionales de EE UU.)

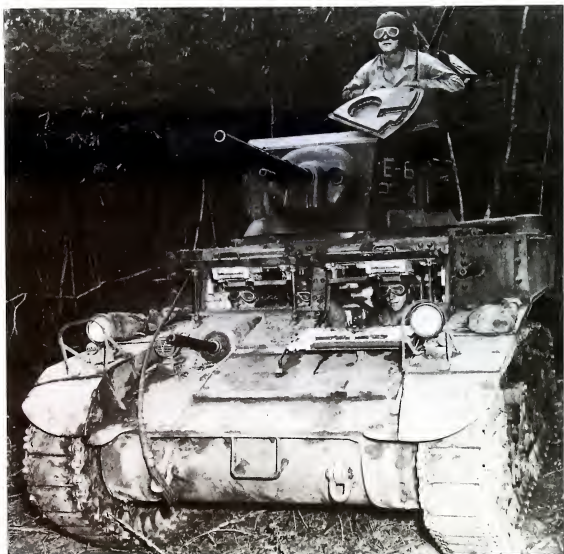
Carro de combate ligero M3 del US Marine Corps con toda su dotación de ametralladoras; en esta foto se puede vislumbrar al tirador agachado en el alojamiento de la transmisión, entre el conductor y el ametrallador de casco. Con sus 2,51 m, el M3 era alto dentro de su clase.
(Foto: US Marine Corps.)

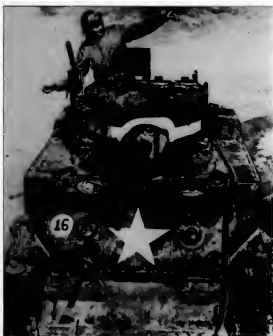
El M5 empleaba la misma torre que el M3A1, pero la forma de la cámara del motor hubo de ser alterada para dar cabida a los dos motores Cadillac.
(Foto: RAC Tank Museum.)

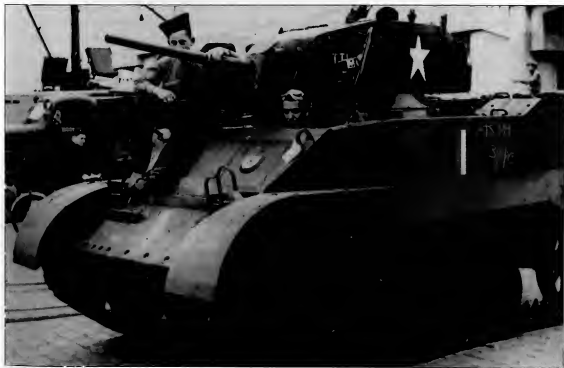
La torre del M5A1 incorporaba un alero posterior en el que estaba instalada la radio; un carenado de protección cubría el pivote de la ametralladora externa de la torre, a la derecha. Este modelo fue extensamente utilizado por las unidades de Franceses Libres.

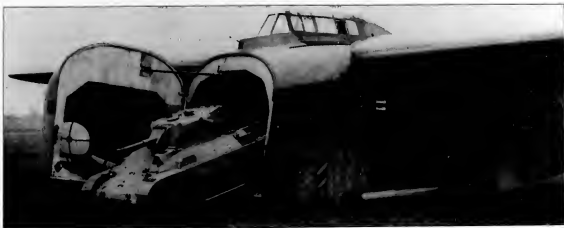
El carro de combate ligero (aerotransportado) M22, aquí saliendo de la panza de su planeador de transporte Hamilcar, fue empleado en pequeño número en apoyo de la infantería de asalto aéreo durante los cruces del Rin, en 1945. (Foto: RAC Tank Museum.)

Otro carro de combate que empleaba una suspensión del M3 modificada fue el carro de combate ligero M22 (aerotransportado) Locust. Pesaba 8 t y estaba propulsado por un motor de gasolina Lycoming de 162 hp que proporcionaba una velocidad máxima de 64 km/h. El vehículo estaba armado con un cañón de 37 mm y una ametralladora de 7,62 mm, y tenía un blindaje frontal de 25 mm. La tripulación constaba de jefe de carro, tirador y conductor. Aunque Marmon-Herrington, que también había efectuado el trabajo de proyecto original, construyó 830 Locust, el US Army no utilizó ninguno operativamente, ya que no había disponible ningún avión de transporte apropiado; se podía suspender el casco debajo de la panza de un C-54 Skymaster mientras la torre viajaba dentro del avión, pero este sistema de envío evidentemente no era el más adecuado para su empleo táctico.

Los británicos, por otra parte, habían desarrollado el gran planeador Hamilcar para llevar su propio carro de combate aerotransportado Tetrach, y adquirieron una cantidad de Locust, que era de peso y dimensiones parecidas. En el servicio británico se instaló un adaptador Littlejohn al cañón de 37 mm, aumentando la velocidad inicial por aplicación de presión en el proyectil. Unos cuantos de estos carros de combate acompañaron a la 6.ª Brigada de Asalto Aéreo de la 6.ª División Aerotransportada cerca del pueblo de Hamminkeln, durante los cruces del Rin del 24 de marzo de 1945.

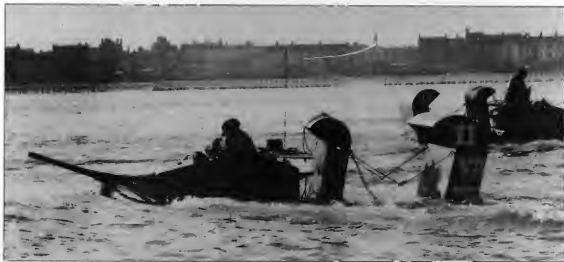
Algunos Stuart se utilizaron experimentalmente como vehículos DD (de vadeo profundo) en pruebas, pero el carro de combate carecía de la potencia necesaria para este cometido. (Foto: Imperial War Museum.)

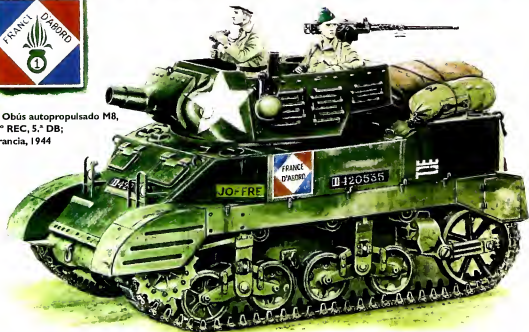
Interior de la torre, mirando hacia delante (arriba) y hacia atrás (abajo), de un M3A3 Stuart V.
Véanse los detalles en la página 33.

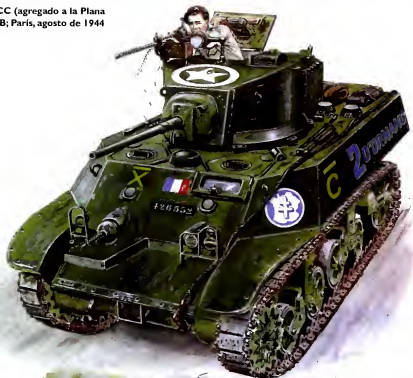
2: Puesto del conductor, mirando hacia delante y a la derecha, de un M3A3 Stuart V; véanse los detalles en la página de al lado

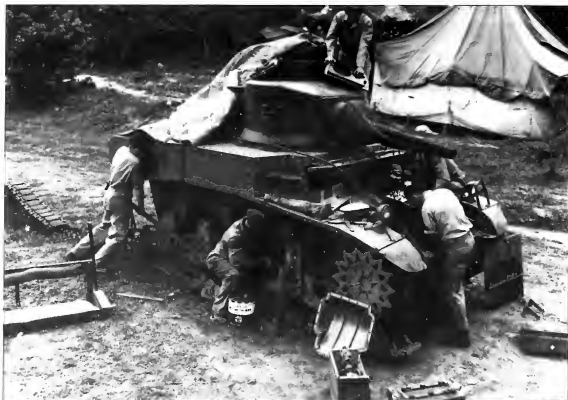
Imagen doméstica de una tripulación de marines trabajando en los semiejes y suspensión de su M3 «en algún lugar del Pacífico sur» a principios de 1943. El USMC empleaba su propio sistema de distintivos, pero todavía puede verse en el saliente lateral el número de serie original «W-304169» del US Army en azul grisáceo. (Foto: USMC.)

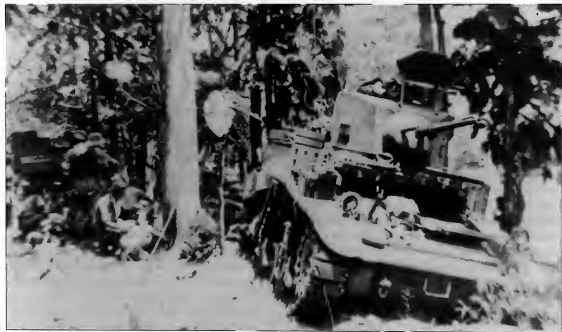
Fotografía extremadamente poco común del 2.º RTR «al abrigo» durante la retirada de Birmania en 1942. Los Stuart habían sido enviados desde Egipto, con tanta precipitación que combatieron durante toda la campaña con su esquema de color piedra claro para el desierto. Otras pruebas fotográficas confirman que la 7.ª Brig. Acorazada tenía varios M2A4 además de sus M3. (Foto cortesía del 2.º Regimiento Real de Carros de Combate.)

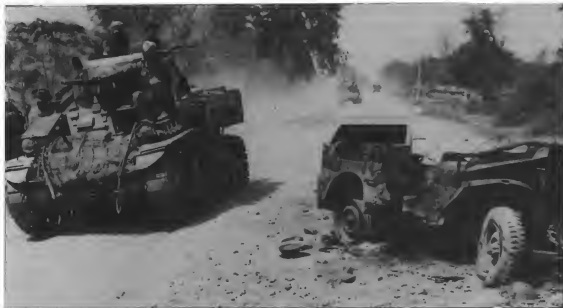
M3A1 del 7.º de Caballería Ligera India pasan junto a los restos de una emboscada japonesa en la carretera a Mandalay. La práctica regimental era pintar el nombre del carro de combate alrededor de la parte superior del mantelete circular (véase lámina E1); este vehículo se llama *Cawnpore*. (Foto: Imperial War Museum.)

Este vehículo estaba mandado por el capitán Harry Travis, a quien le agradecemos los detalles de sus distintivos. Pintado de verde grisáceo liso, lleva el nombre, THE

HAMMER OF THOR, en mayúsculas blancas alrededor del mantelete; otros nombres conocidos utilizados por el regimiento y pintados en la misma posición son: OM (una plegaria hindú), SHER (tigre) y CAWNPORE. El 7.^o estaba a menudo en estrecho contacto con los japoneses, que hacían intentos desesperados por colocar artefactos explosivos de carga hueca en el glacis y la cubierta del motor; se instaló una rejilla de alambre sobre ambos para disipar la fuerza principal de la explosión antes de que alcanzase la plancha de blindaje. La rejilla oculta los distintivos de la plancha del glacis, que se muestran en el dibujo auxiliar tal como se ven desde delante del carro de combate; a la izquierda, el número táctico del regimiento en blanco sobre el cuadrado escarlata y amarillo, y a la derecha, la insignia del 14.^o Ejército; estos símbolos se repetían detrás del vehículo. Los distintivos de la torre son amarillos, siendo el 7.^o de Caballería Ligera el segundo regimiento por antigüedad de la 254.^a Brigada de Carros de Combate india. Se ha soldado un arcón adicional para pertrechos al guardabarros derecho. Se muestra al personal de la unidad reabasteciéndose de munición; en este teatro, donde raramente aparecían fuerzas acorazadas japonesas, se llevaba una proporción mucho menor de proyectiles perforantes, pero siempre se llevaban algunos porque eran útiles para romper los troncos de los refugios enemigos. El grueso de la carga de munición lo constituían proyectiles rompedores y de metralla de punta plana, empleándose los segundos no sólo contra personal, sino también para despejar la línea de mira en terreno denso. El segundo comandante sikh de la derecha es un Jemadar, y lleva el uniforme básico estándar del RAC con revólver y cartuchera.
